| 1 2 3 4 5 6 7 8 9 | | | | | | | | | 1 2 3 4 5 6 7 8 9 | | | | | | | | | 1 2 3 4 5 6 7 8 9 | | | | | | | | | | | | | | | | | | | | | | | | | | | | | | | | | | | |
|---|--|--|--|--|--|--|--|--|---|--|--|--|--|--|--|--|--|---|--|--|--|--|--|--|--|--|---|--|--|--|--|--|--|--|--|---|--|--|--|--|--|--|--|--|---|--|--|--|--|--|--|--|--|
| COMUNE DI BERGAMO | | | | | | | | | | | | | | | | | | INVENTARIO DEI BENI CULTURALI E AMBIENTALI | | | | | | | | | | | | | | | | | | MONUMENTI | | | | | | | | | | | | | | | | | |
| DENOMINAZIONE Edificio residenziale | | | | | | | | | | | | | | | | | | EPOCA sec. XVI | | | | | | | | | 1 - VALORE ARCHITETTONICO | | | | | | | | | NUMERO SCHEDA | | | | | | | | | | | | | | | | | |
| LOCALITA Pignolo VIA Pignolo | | | | | | | | | | | | | | | | | | N. CIV. 61-61A | | | | | | | | | a) pessimo b) cattivo c) mediocre<br>d) buono e) ottimo | | | | | | | | | 0 1 5 0 8 1 7 | | | | | | | | | | | | | | | | | |

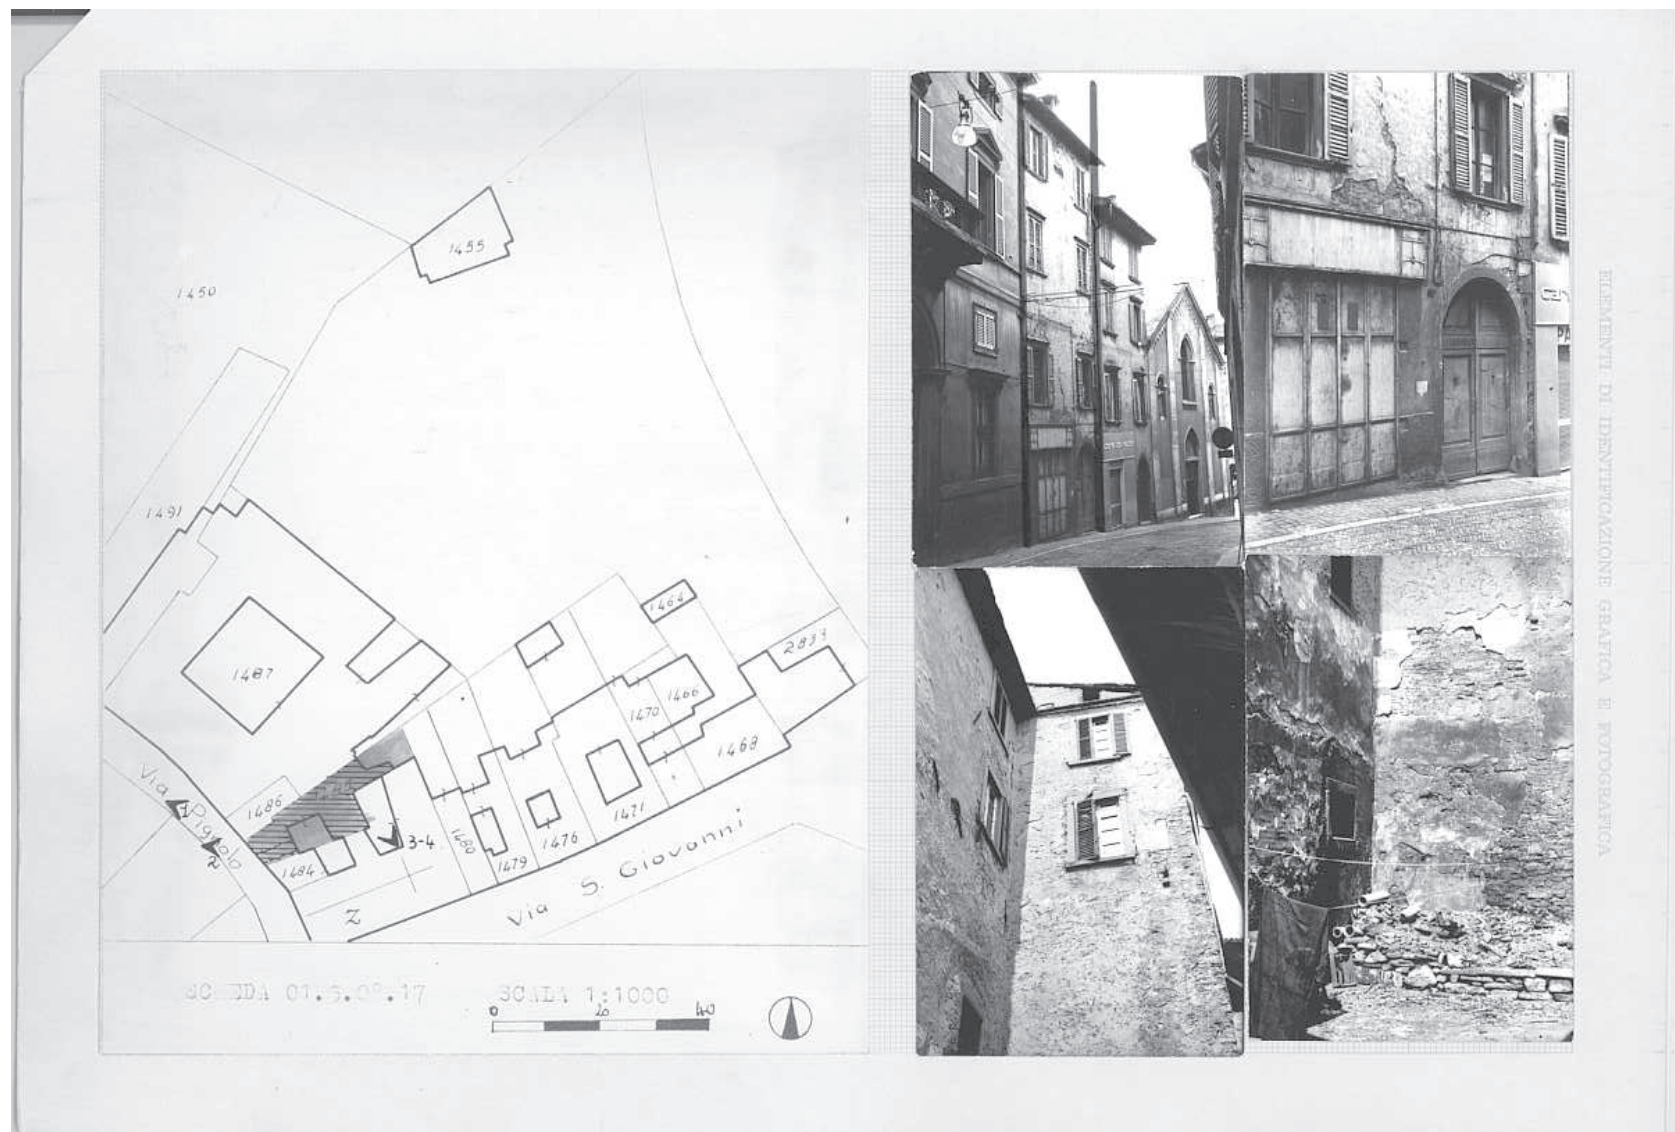
| 1 2 3 4 5 6 7 8 9 | | | | | | | | | 1 2 3 4 5 6 7 8 9 | | | | | | | | | 1 2 3 4 5 6 7 8 9 | | | | | | | | | | | | | | | | | | | | | | | | | | | | | | | | | | | |
|---|--|--|--|--|--|--|--|--|---|--|--|--|--|--|--|--|--|---|--|--|--|--|--|--|--|--|---|--|--|--|--|--|--|--|--|---|--|--|--|--|--|--|--|--|---|--|--|--|--|--|--|--|--|
| | | | | | | | | | | | | | | | | | | Copertura a padiglione. | | | | | | | | | Contorni delle aperture in arenaria<br>sfaldata. | | | | | | | | | | | | | | | | | | | | | | | | | | |
| | | | | | | | | | | | | | | | | | | Secondo cortiletto sul retro degra-<br>dato. | | | | | | | | | Rifacimento intonaco. | | | | | | | | | | | | | | | | | | | | | | | | | | |
| PELANDI, 1962, I, 37; ZANELLA, 1971, 163. | | | | | | | | | | | | | | | | | | | | | | | | | | | Edificio attualmente chiuso. | | | | | | | | | | | | | | | | | | | | | | | | | | |

| 1 2 3 4 5 6 7 8 9 | | | | | | | | | 1 2 3 4 5 6 7 8 9 | | | | | | | | | 1 2 3 4 5 6 7 8 9 | | | | | | | | | | | | | | | | | | | | | | | | | | | | | | | | | | | |
|---|--|--|--|--|--|--|--|--|---|--|--|--|--|--|--|--|--|---|--|--|--|--|--|--|--|--|---|--|--|--|--|--|--|--|--|---|--|--|--|--|--|--|--|--|---|--|--|--|--|--|--|--|--|
| | | | | | | | | | | | | | | | | | | Finestre al primo e secondo piano<br>con coronamento rettilineo, agget-<br>tante. | | | | | | | | | Risanamento con criteri conservativi. | | | | | | | | | | | | | | | | | | | | | | | | | | |
