1 2 3 4 5 6 7 8 9	1 2 3 4 5 6 7 8 9	1 2 3 4 5 6 7 8 9
COMUNE DI BERGAMO	INVENTARIO DEI BENI CULTURALI E AMBIENTA	ALI MONUMENT
STRUTTURE STRUTTURE ORIZZONTALI PROTEZIONE ESISTENTE P.R.G. n.a. art. 11	COPERTURE UMIDITA	1 - VALORE ARCHITETTONICO a) pessimo b) cattivo e) medicere d) buono e) ottimo 2 - NECESSITÀ DI RESTAURO a) impossibile b) restauro integrale e) restauro interno o estarno d) restauri parxiali e) ottimo condizioni piano terreno resto dell'edificio
		apasi liberi 1 2 DESTINAZIONE DI PIANO
DATI CRONOLOGICI Edificio del XV o XVI secolo.	DATI TIPOLOGICI Edificio in cortina con pianta a	STRUTTURE E MATERIALI Muratura mista intonacata.
Facciata ristrutturata nell'800.	c.	Ballatoi in parte in c.a., in parte i
Murato il portico lasciando in eviden	Altezza di tre piani.	legno.
za le arcate e le colonne e modifica-	Copertura a due falde.	Locali a piano terra con volta a bot
ti i ballatoi nel cortile.	Ingresso a monte ad arco ribassa-	o a crociera.

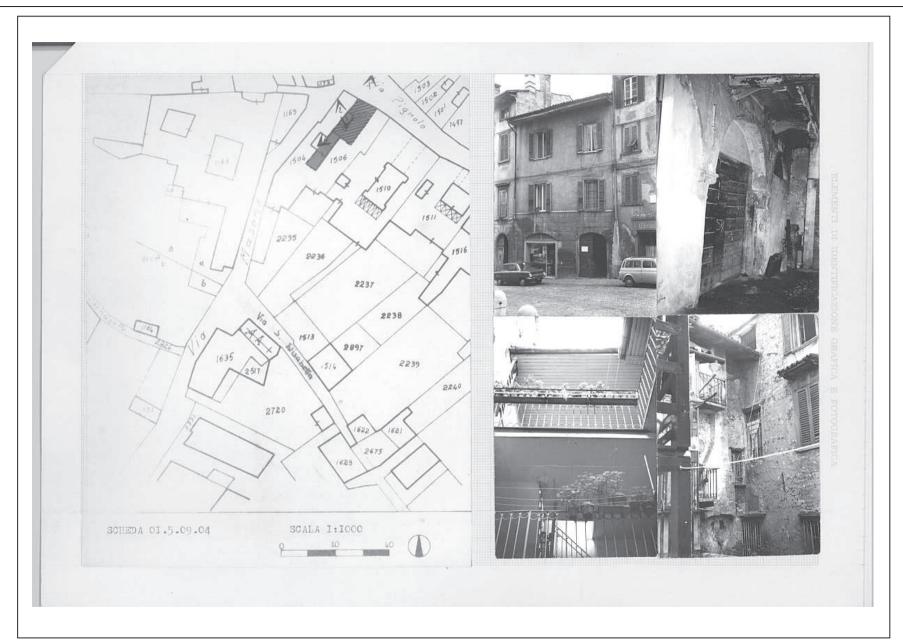
to con androne voltato a botte.	Solai in legno.
	Cortile originariamente porticato	Tetto con orditura in legno e manto :
	sul lato sud-est.	coppi.
	CARATTERISTICHE PARTICOLARI E CONTESTO Su strada zoccolo sino al davanza-	
PROPRIETARIO ATTUALE	le delle finestre del I piano a	PROPOSTE DI RESTAURO
	bugne lisce ricavate dall'intonaco	Riaprire il portico; sistemare l'accio
	Due capitelli dell'ex portico ele-	tolato del cortile e lo spazio incolt
BIBLIOGRAFIA	ganti,uno con stemma. Ballatoi su due piani intorno al	OSSERVAZIONI sul retro.
	cortile acciottolato. Terreno in-	
	colto sul retro a livello più bass	0
DOCUMENTI ANNESSI	negozi, attività artigianali, vetrine, insegne, ecc.	
NEG. 19.7a / 56.34 / 56.37 / 28.24	Negozio con apertura ad arco ri - bassato e rosta in ferro.	REDÁTTA DA A.Piantanida —aprile 1973 REVISIONATA DA V.Zanella maggio 1973
1 2 3 4 5 6 7 8 9		VISTA DA
1 2 3 4 5 6 7 8 9	1 2 3 4 5 8 7 8 9	1 2 3 4 5 6 7 8 9
