| COMUNE DI BERGAMO | | INVENTARIO DEI BENI CULTURALI E AMBIENTALI | | MONUMENTI | |
| DENOMINAZIONE Edificio residenziale | | EPOCA sec. XIX | | 1 - VALORE ARCHITETTONICO | |
| LOCALITA S. Caterina VIA Dei Celestini | | N. CIV. 20-2H | | a) pessimo b) medio c) buono d) ottimo | |

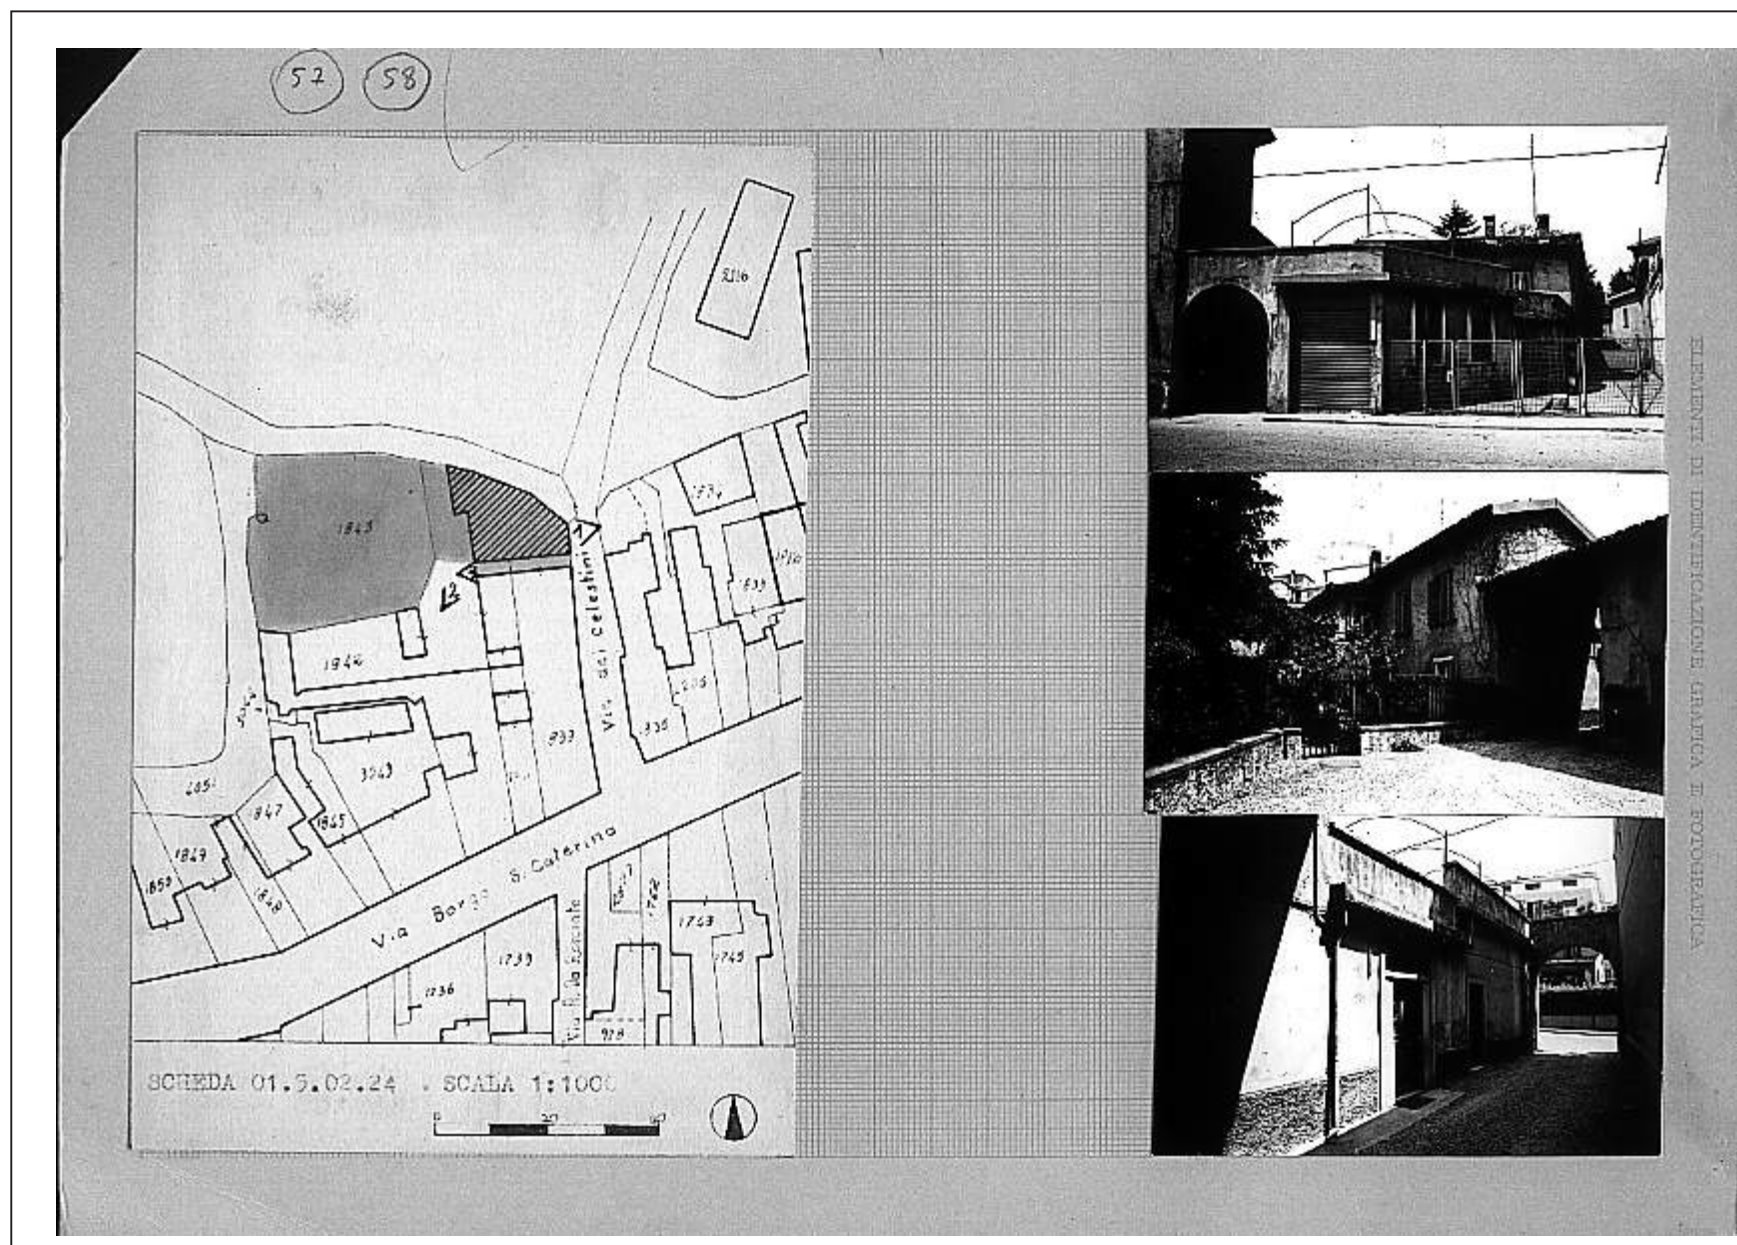
| COMUNE DI BERGAMO | | INVENTARIO DEI BENI CULTURALI E AMBIENTALI | | MONUMENTI | |
|---|--|---|--|---|--|
| Edificio del secolo XIX. | | Edificio isolato a pianta irregolare. | | Strutture murarie in pietra e cotto (in c.a. e laterizio la parte est), con intonaco esterno. | |
| Aggiunta di un corpo di fabbrica ad est, a un piano con copertura a terrazza, e di uno più piccolo a ovest, a tutta altezza. | | Altezza di due piani. Tetto a due falde. (copertura piana per la parte est) | | Solai in legno (in c.a. la parte est). Tetto con orditura in legno e manto in coppi. | |
| | | Il giardino sul mp. 1843, è limitato a nord, da un muro con coronamento in coppi (che seguiva probabilmente la roggia Nuova, ora coperta). Su via dei Celestini, l'ingresso è costituito da un grande arco in cemento. | | | |
