| 1 2 3 4 5 6 7 8 9 | | | | | | | | | 1 2 3 4 5 6 7 8 9 | | | | | | | | | 1 2 3 4 5 6 7 8 9 | | | | | | | | | | | | | | | | | | | | | | | | | | | | | | | | | | | |
|---|--|--|---|--|--|---|--|--|---|--|--|---|--|--|--|--|--|---|--|--|---|--|--|--|--|--|--|--|--|--|--|--|--|--|--|---|--|--|--|--|--|--|--|--|---|--|--|--|--|--|--|--|--|
| COMUNE DI BERGAMO | | | | | | | | | | | | | | | | | | INVENTARIO DEI BENI CULTURALI E AMBIENTALI | | | | | | | | | | | | | | | | | | MONUMENTI | | | | | | | | | | | | | | | | | |
| DENOMINAZIONE Chiesa di S. Bernardino | | | | | | | | | | | | | | | | | | EPOCA sec. XVI-XIX | | | | | | | | | 1. VALORE ARCHITETTONICO | | | | | | | | | NUMERO SCHEDA | | | | | | | | | | | | | | | | | |
| LOCALITA Pignolo | | | | | | | | | | | | | | | | | | via Pignolo, angolo via S. Giovanni civ. | | | | | | | | | a) pessimo b) cattivo c) mediocre d) buono e) ottimo | | | | | | | | | 0 1 5 0 8 1 9 | | | | | | | | | | | | | | | | | |

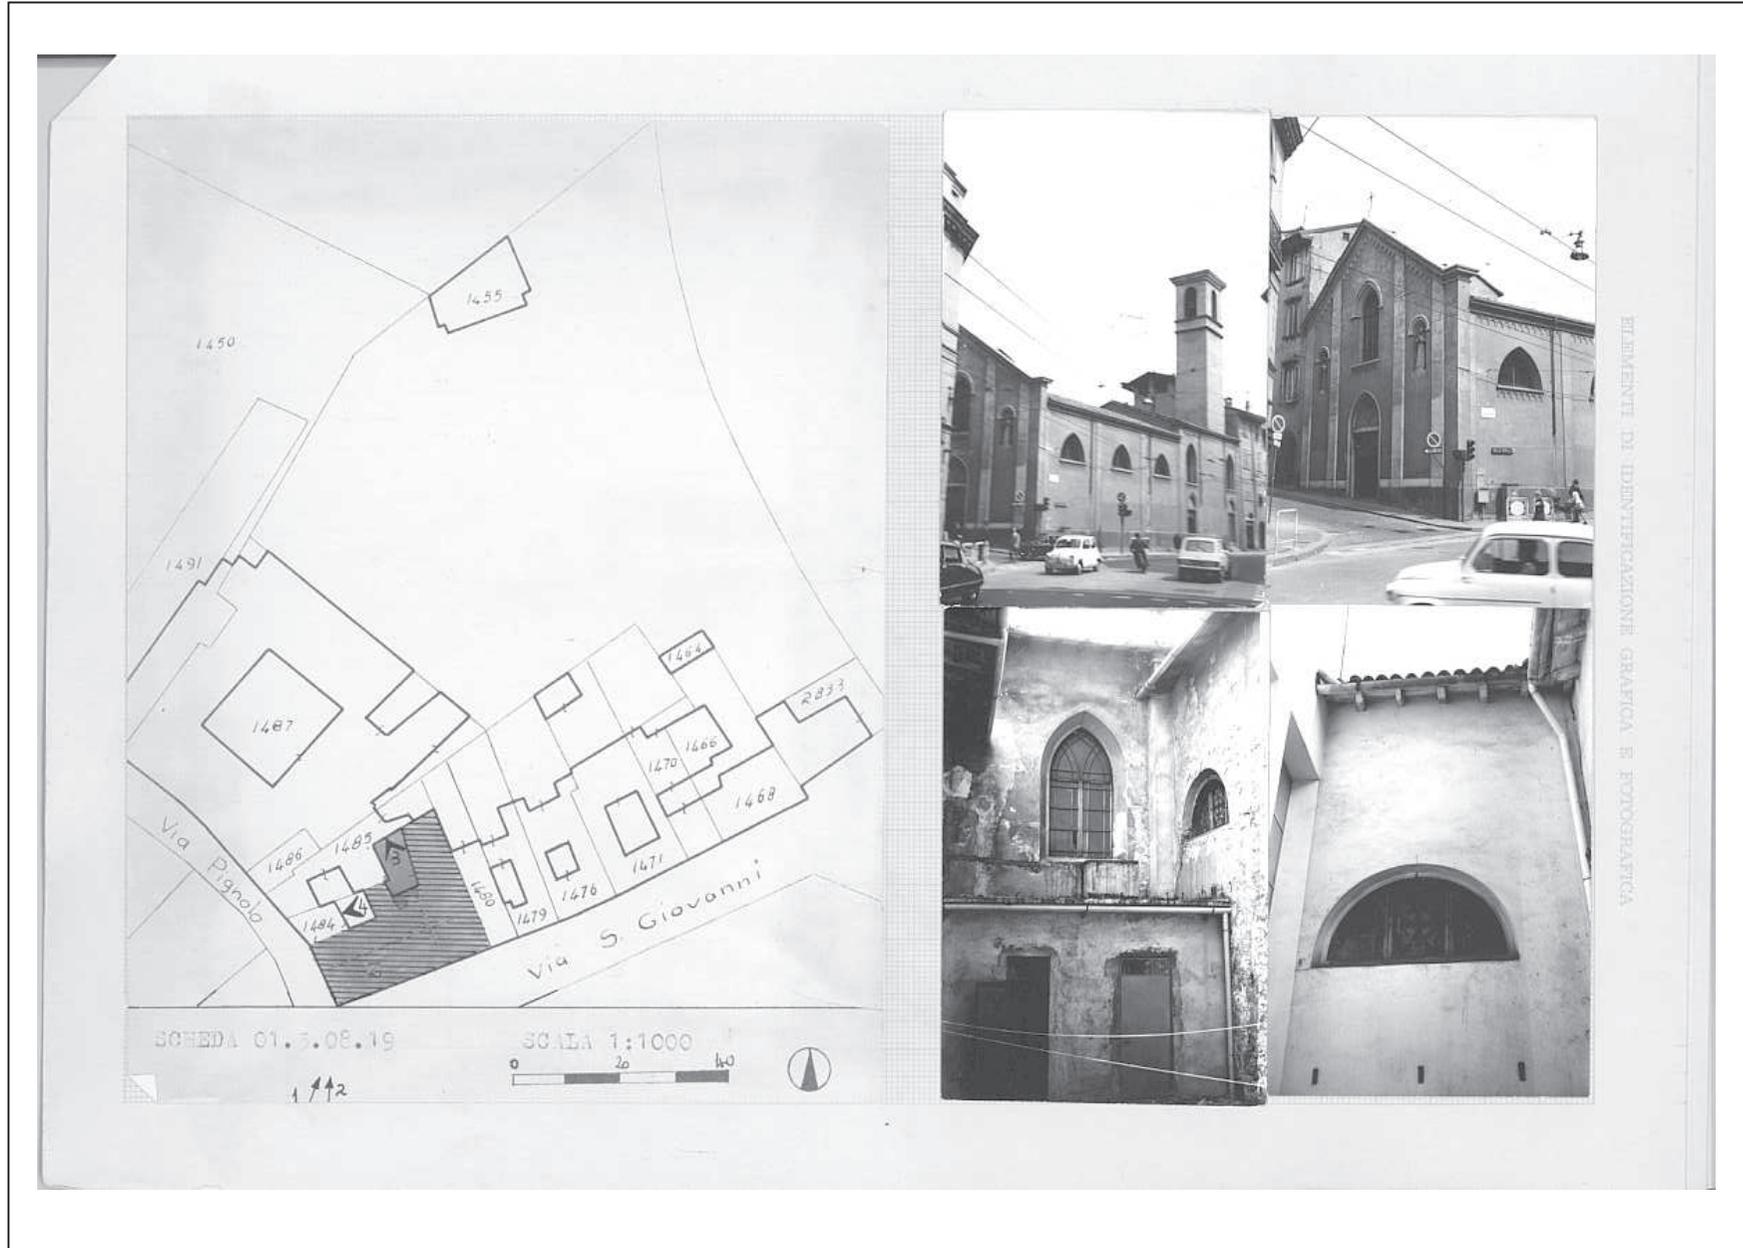
| 1 2 3 4 5 6 7 8 9 | | | | | | | | | 1 2 3 4 5 6 7 8 9 | | | | | | | | | 1 2 3 4 5 6 7 8 9 | | | | | | | | | | | | | | | | | | | | | | | | | | | | | | | | | | | |
|---|--|--|---|--|--|---|--|--|---|--|--|---|--|--|--|--|--|---|--|--|---|--|--|--|--|--|--|--|--|--|--|--|--|--|--|---|--|--|--|--|--|--|--|--|---|--|--|--|--|--|--|--|--|
| | | | | | | | | | | | | | | | | | | VISTA DA | | | | | | | | | | | | | | | | | | | | | | | | | | | | | | | | | | | |

| 1 2 3 4 5 6 7 8 9 | | | | | | | | | 1 2 3 4 5 6 7 8 9 | | | | | | | | | 1 2 3 4 5 6 7 8 9 | | | | | | | | | | | | | | | | | | | | | | | | | | | | | | | | | | | |
|---|--|--|---|--|--|---|--|--|---|--|--|---|--|--|--|--|--|---|--|--|---|--|--|--|--|--|--|--|--|--|--|--|--|--|--|---|--|--|--|--|--|--|--|--|---|--|--|--|--|--|--|--|--|
| Consacrata nel 1593, rinnovata nella seconda metà del XIX secolo. | | | | | | | | | | | | | | | | | | Chiesa ad angolo di strada a una navata. Prospetto a capanna diviso da quattro paraste. Nel centro porta superiore e finestra ad arco ogivale. Nei due scomparti laterali nicchie a tutto sesto con statue. Fianco con paraste fra le quali aperture ogivali. Archetti pensili sotto gronda e sotto il davanzale delle finestre. Internamente da archi acuti, nelle quali, lungo i fianchi sono cappelle con altare. Presbiterio rettangolare. Sacrestia adiacente al presbiterio con copertura a due falde. La parte presbiteriale leggermente sopraelevata rispetto al resto. Campanile a pianta quadrata con modanature decorative di cotto nella parte terminale. Copertura della chiesa a due falde. | | | | | | | | | Muratura di pietra e mattoni, intonacata. Zoccolo esterno di arenaria. Le paraste del prospetto principale, i contorni della porta, delle finestre e delle nicchie in marmo chiaro. Copertura della chiesa, della sacrestia e del campanile con struttura in legno e manto in coppi. | | | | | | | | | -PROPOSTE DI RESTAURO | | | | | | | | | Restauro qualificante. | | | | | | | | |
| NEG. 28.30 / 28.31 / 51.10 / 51.14. | | | | | | | | | | | | | | | | | | Cortile a monte con piccola costruzione recente per uso centrale termica. | | | | | | | | | REVISIONATA DA V. Zanella | | | | | | | | | aprile 1973 | | | | | | | | | | | | | | | | | |
