1 2 3 4 5 6 7 8 9									1 2 3 4 5 6 7 8 9									1 2 3 4 5 6 7 8 9																										
COMUNE DI BERGAMO																		INVENTARIO DEI BENI CULTURALI E AMBIENTALI																		MONUMENTI								
DENOMINAZIONE Edificio residenziale																		EPOCA sec. XVII (?)																		1 - VALORE ARCHITETTONICO								
LOCALITÀ Pignolo VIA S.Giovanni																		N. CIV. 4-4A																		a) pessimo b) cattivo c) mediocre d) buono e) ottimo								
CATASTO Bergamo f.6; mp.1479																		USO ATTUALE negozio e forno, laboratorio pasticceria abitazione.																		2 - NECESSITÀ DI RESTAURO								
PROPRIETÀ privata																																				a) impossibile b) restauro integrale c) restauro interno o esterno d) restauri parziali e) ottime condizioni								
STRUTTURE VERTICALI						STRUTTURE ORIZZONTALI						COPERTURE						UMIDITÀ						GRADO

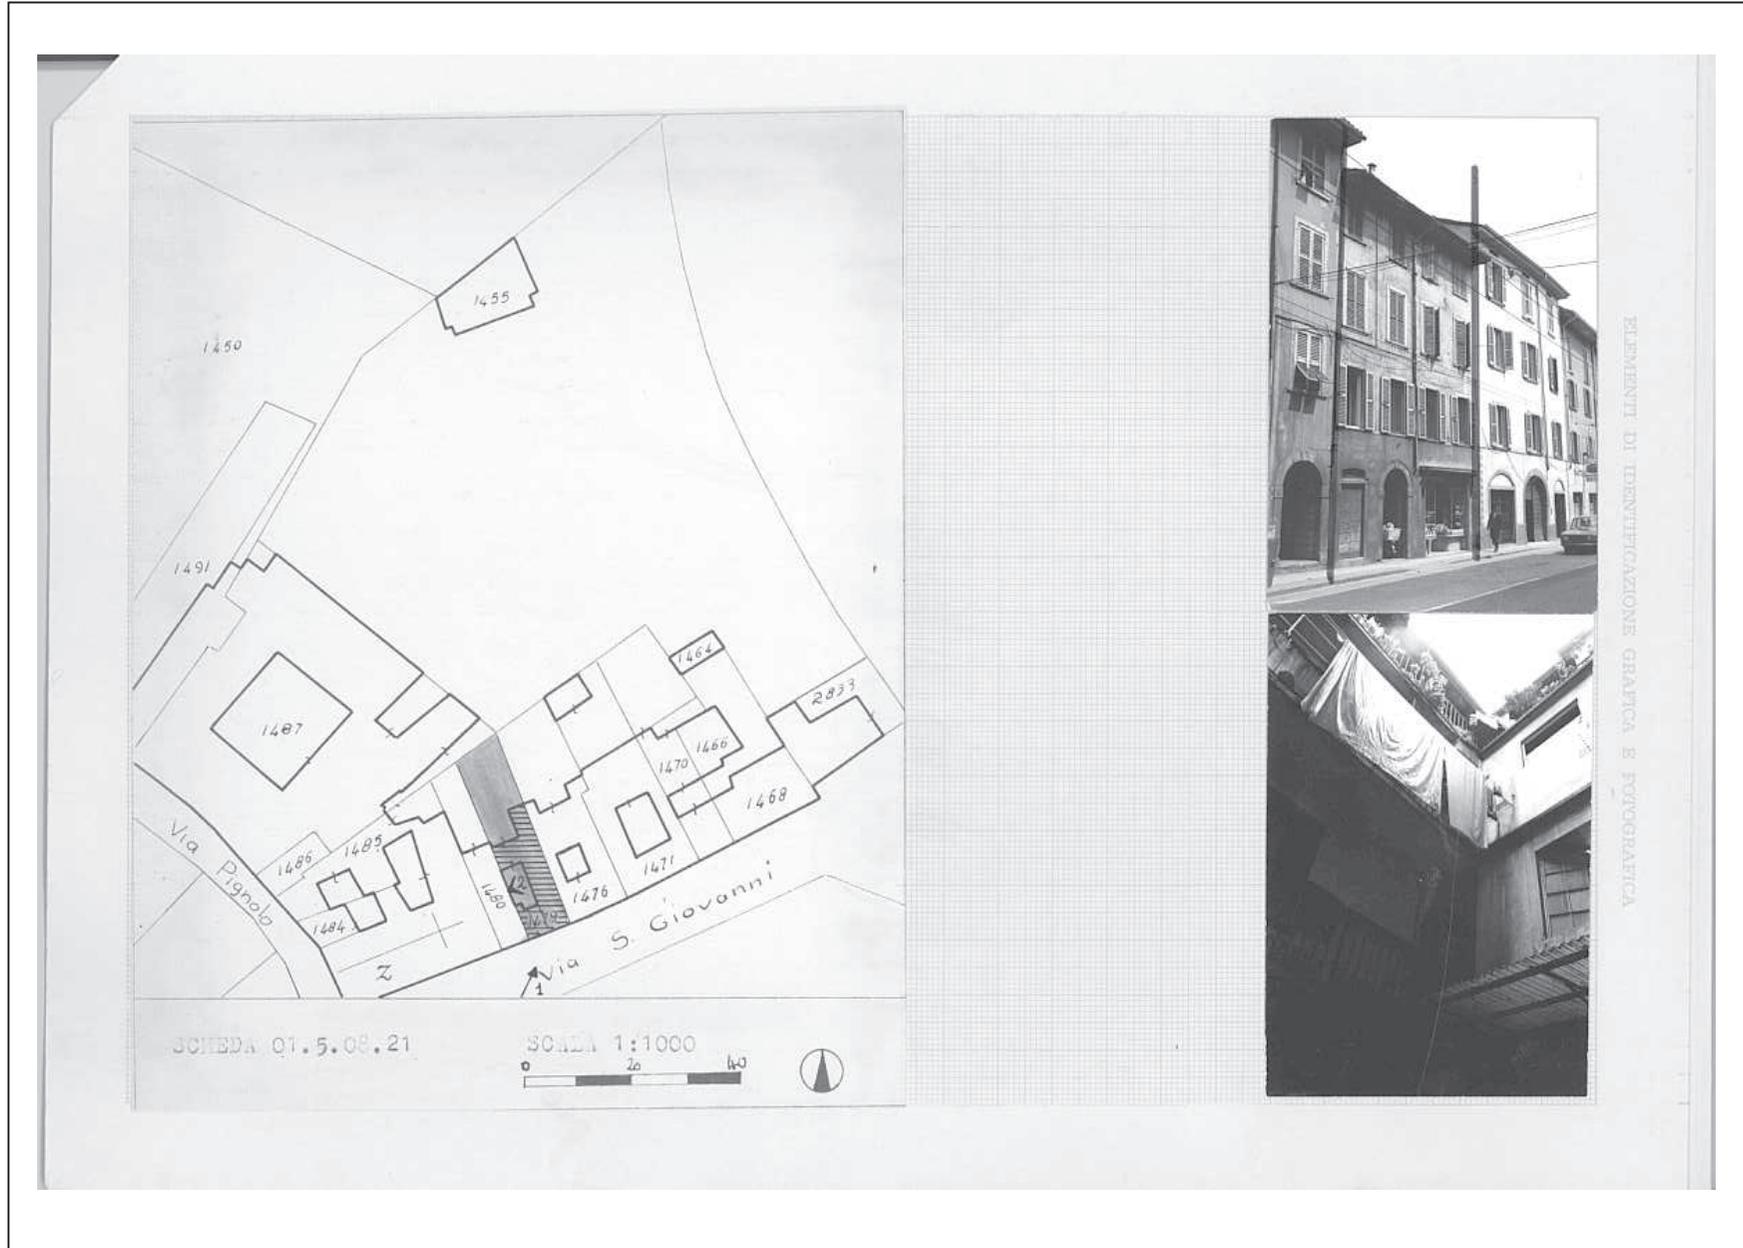
PROTEZIONE ESISTENTE P.R.G. n.a. art.11																		piano terreno																		1 2								
PROTEZIONE PROPOSTA																		resto dell'edificio																		1 2								
																		spazi liberi																		1 2								
																		DESTINAZIONE DI PIANO																										
DATI CRONOLOGICI																		DATI TIPOLOGICI																		STRUTTURE E MATERIALI								
Probabilmente del XVII secolo.																		Edificio in cortina su lotto rettangolare con cortile interno.																		Murature miste in pietra e mattoni, intonacate.								
																		Altezza di quattro piani.																		Solai in parte in c.a. e laterizio, in parte in legno.								
																		Porta d'ingresso ad arco, apertura negozio architravata.																		Tetto con orditura in legno e manto in coppi;								
																		Cortile a pozzo con ballatoi su tre piani sul lato est.																		Contorni del negozio in marmo giallo di Verona. Prospetto su strada con zoccolo fino al davanzale delle finestre al I piano di granulato di marmo grigio tipo "Fulget". Nel cortile tettoia in ondulux.

Androne con volta a botte.																		PROPOSTE DI RESTAURO								
																		Copertura a due falde.																										
																		CARATTERISTICHE PARTICOLARI E CONTESTO																		OSSERVAZIONI								
PROPRIETARIO ATTUALE																		Contorni delle finestre in arena-ria.																										
																		Orto retrostante.																										
BIBLIOGRAFIA																																												
DOCUMENTI ANNESSI																		negozi, attività artigianali, vetrine, insegne, ecc.																		REDATTA DA A.Piantanida -marzo 1973								
NEG. 28.34 / 143.4a																		Zoccolo e apertura del negozio in contrasto con l'ambiente.																		REVISIONATA DA V.Zanella aprile 1973								
																																				VISTA DA								
1 2 3 4 5 6 7 8 9									1 2 3 4 5 6 7 8 9									1 2 3 4 5 6 7 8 9
