1 2 3 4 5 6 7 8 9									1 2 3 4 5 6 7 8 9									1 2 3 4 5 6 7 8 9																										
COMUNE DI BERGAMO																		INVENTARIO DEI BENI CULTURALI E AMBIENTALI																		MONUMENTI								
DENOMINAZIONE Edificio residenziale																		EPOCA sec. XIX (?)																		1 - VALORE ARCHITETTONICO								
LOCALITÀ Pignolo VIA S.Giovanni																		N. CIV. 10B-12																		a) pessimo b) cattivo c) mediocre d) buono e) ottime								
CATASTO Bergamo f.6; mp.1470																																				2 - NECESSITÀ DI RESTAURO								
PROPRIETÀ privata																		USO ATTUALE negozio,abitazione.																		a) impossibile b) restauro integrale c) restauro interno o esterno d) restauri parziali e) ottime condizioni								
STRUTTURE VERTICALI			STRUTTURE ORIZZONTALI			COPERTURE			UMIDITÀ			GRADO																																
PROTEZIONE ESISTENTE P.R.G. n.a. art.11																		a b c d e

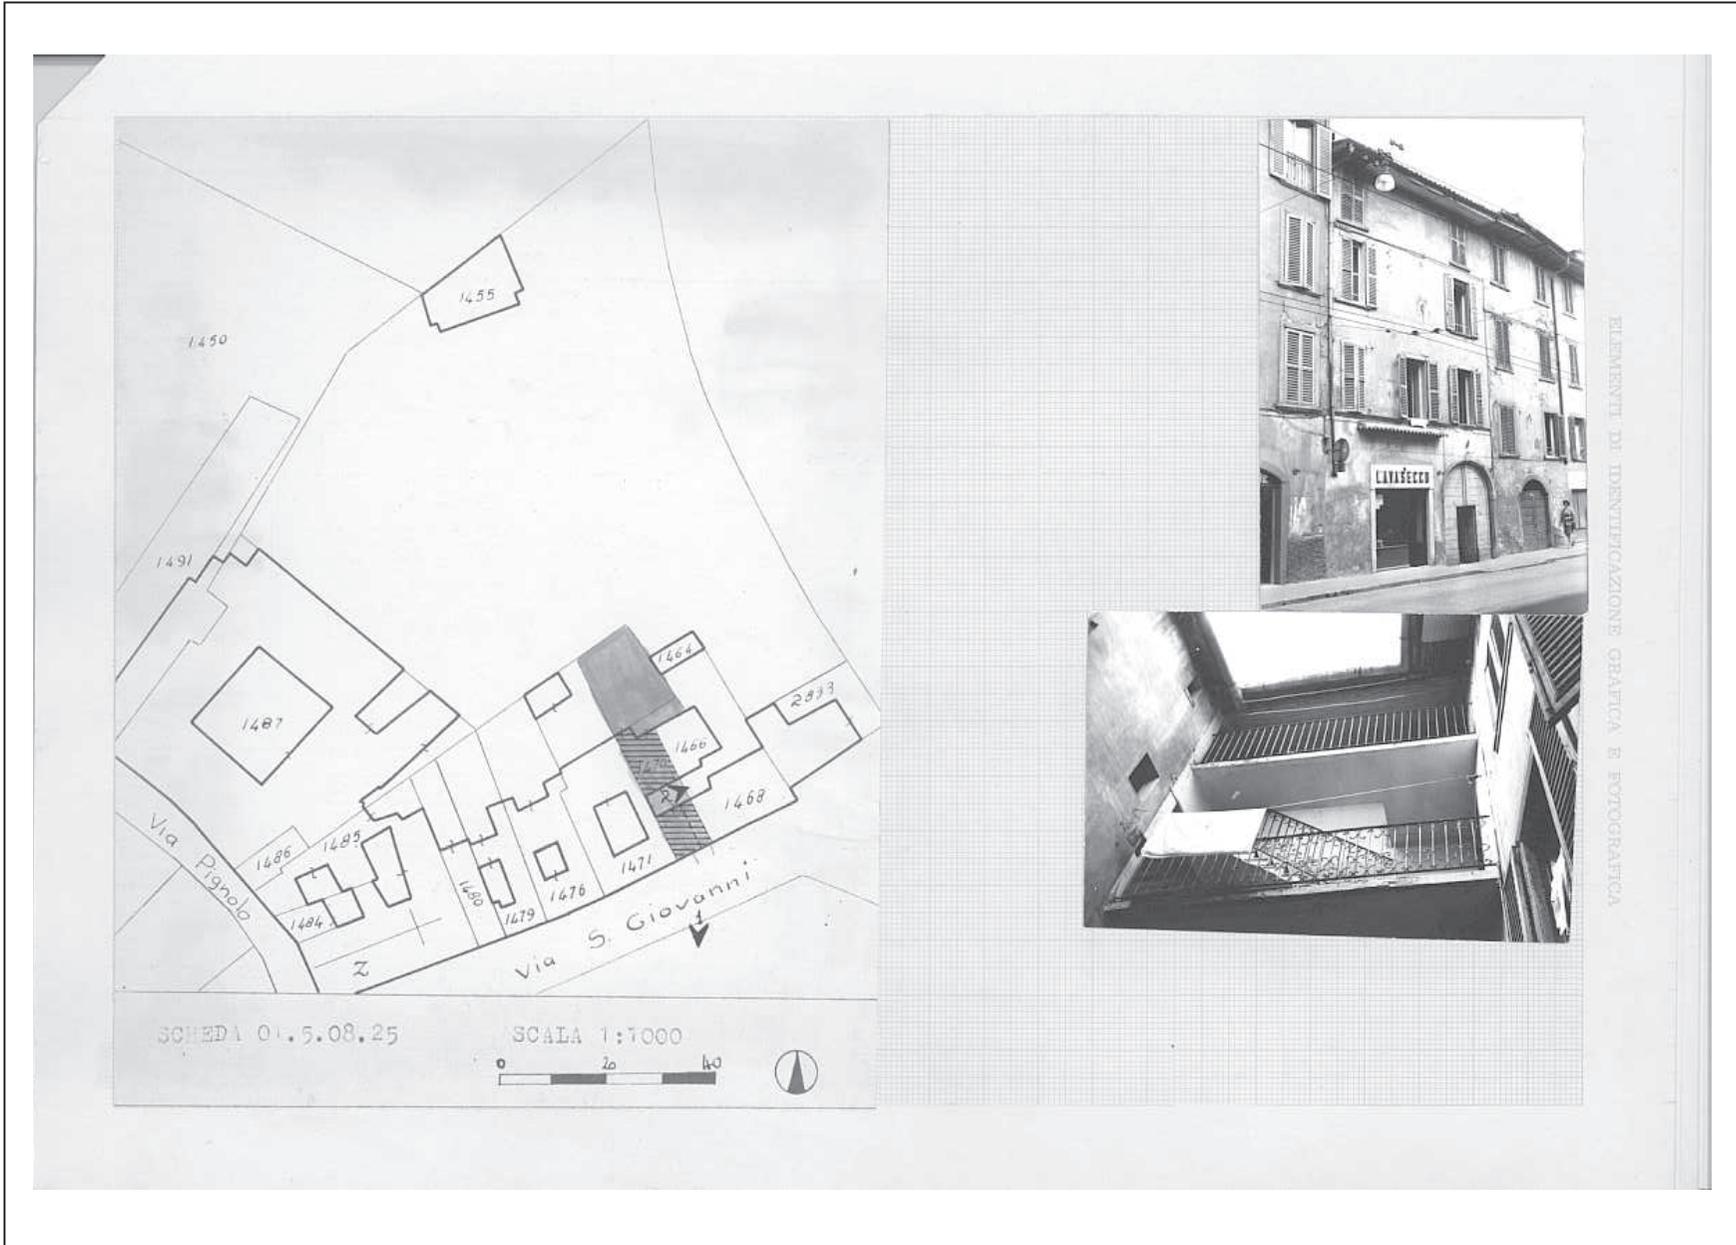
PROTEZIONE PROPOSTA																		1 2																										
																		piano terreno																										
																		resto dell'edificio																										
																		spazi liberi																										
																		DESTINAZIONE DI PIANO																										
DATI CRONOLOGICI																		DATI TIPOLOGICI																		STRUTTURE E MATERIALI								
Probabilmente del XIX secolo, in cortina secentesca.																		Edificio in cortina. Due corpi di fabbrica su lotto rettangolare collegati sul lato ovest del cortile intermedio da scale e ballatoi aperti. Ingresso laterale con apertura ad arco a sesto ribassato. Negozio con apertura architravata. Copertura a due falde. Altezza di quattro piani.																		Murature miste di pietra e mattoni. Verso l'orto, locale con volta a crociera. Solai in legno. Copertura con orditura in legno e manito in coppi.

CARATTERISTICHE PARTICOLARI E CONTESTO																		PROPOSTE DI RESTAURO								
PROPRIETARIO ATTUALE																		Ingresso e finestre con semplici contorni di arenaria, davanzali, finestre al primo piano uniti in fascia continua.																		Rifacimento intonaco.								
BIBLIOGRAFIA																		In cortile pietra (frammento di pilastro) con stemma di S. Bernardino.																		OSSERVAZIONI								
DOCUMENTI ANNESSI																		negozi, attività artigianali, vetrina, insegne, ecc.																		REDATA DA A.Piantanida -marzo 1973								
NEG. 58.8 / 58.14																		Apertura e insegna del negozio in contrasto con l'ambiente.																		REVISIONATA DA V.Zanella aprile 1973								
																																				VISTA DA								
1 2 3 4 5 6 7 8 9									1 2 3 4 5 6 7 8 9									1 2 3 4 5 6 7 8 9
