1 2 3 4 5 6 7 8 9									1 2 3 4 5 6 7 8 9									1 2 3 4 5 6 7 8 9																										
<b>COMUNE DI BERGAMO</b>																		<b>INVENTARIO DEI BENI CULTURALI E AMBIENTALI</b>																		<b>MONUMENTI</b>								
DENOMINAZIONE Edificio residenziale																		EPOCA sec. XIX (?)									1 - VALORE ARCHITETTONICO																	
LOCALITA Pignolo VIA S.Giovanni																		N. CIV. 12A-14B									a) pessimo b) cattivo c) mediocre d) buono e) ottimo																	
CATASTO Bergamo f.6; mp. 1468-1466-1464																											2 - NECESSITA DI RESTAURO																	
PROPRIETA privata																		USO ATTUALE depositi, trattoria, abitazione (in parte abbandonato)									a) impossibile b) restauro integrale c) restauro interno o esterno d) restauri parziali e) ottime condizioni																	
STRUTTURE VERTICALI			STRUTTURE ORIZZONTALI			COBERTURE			UMIDITA			GRADO

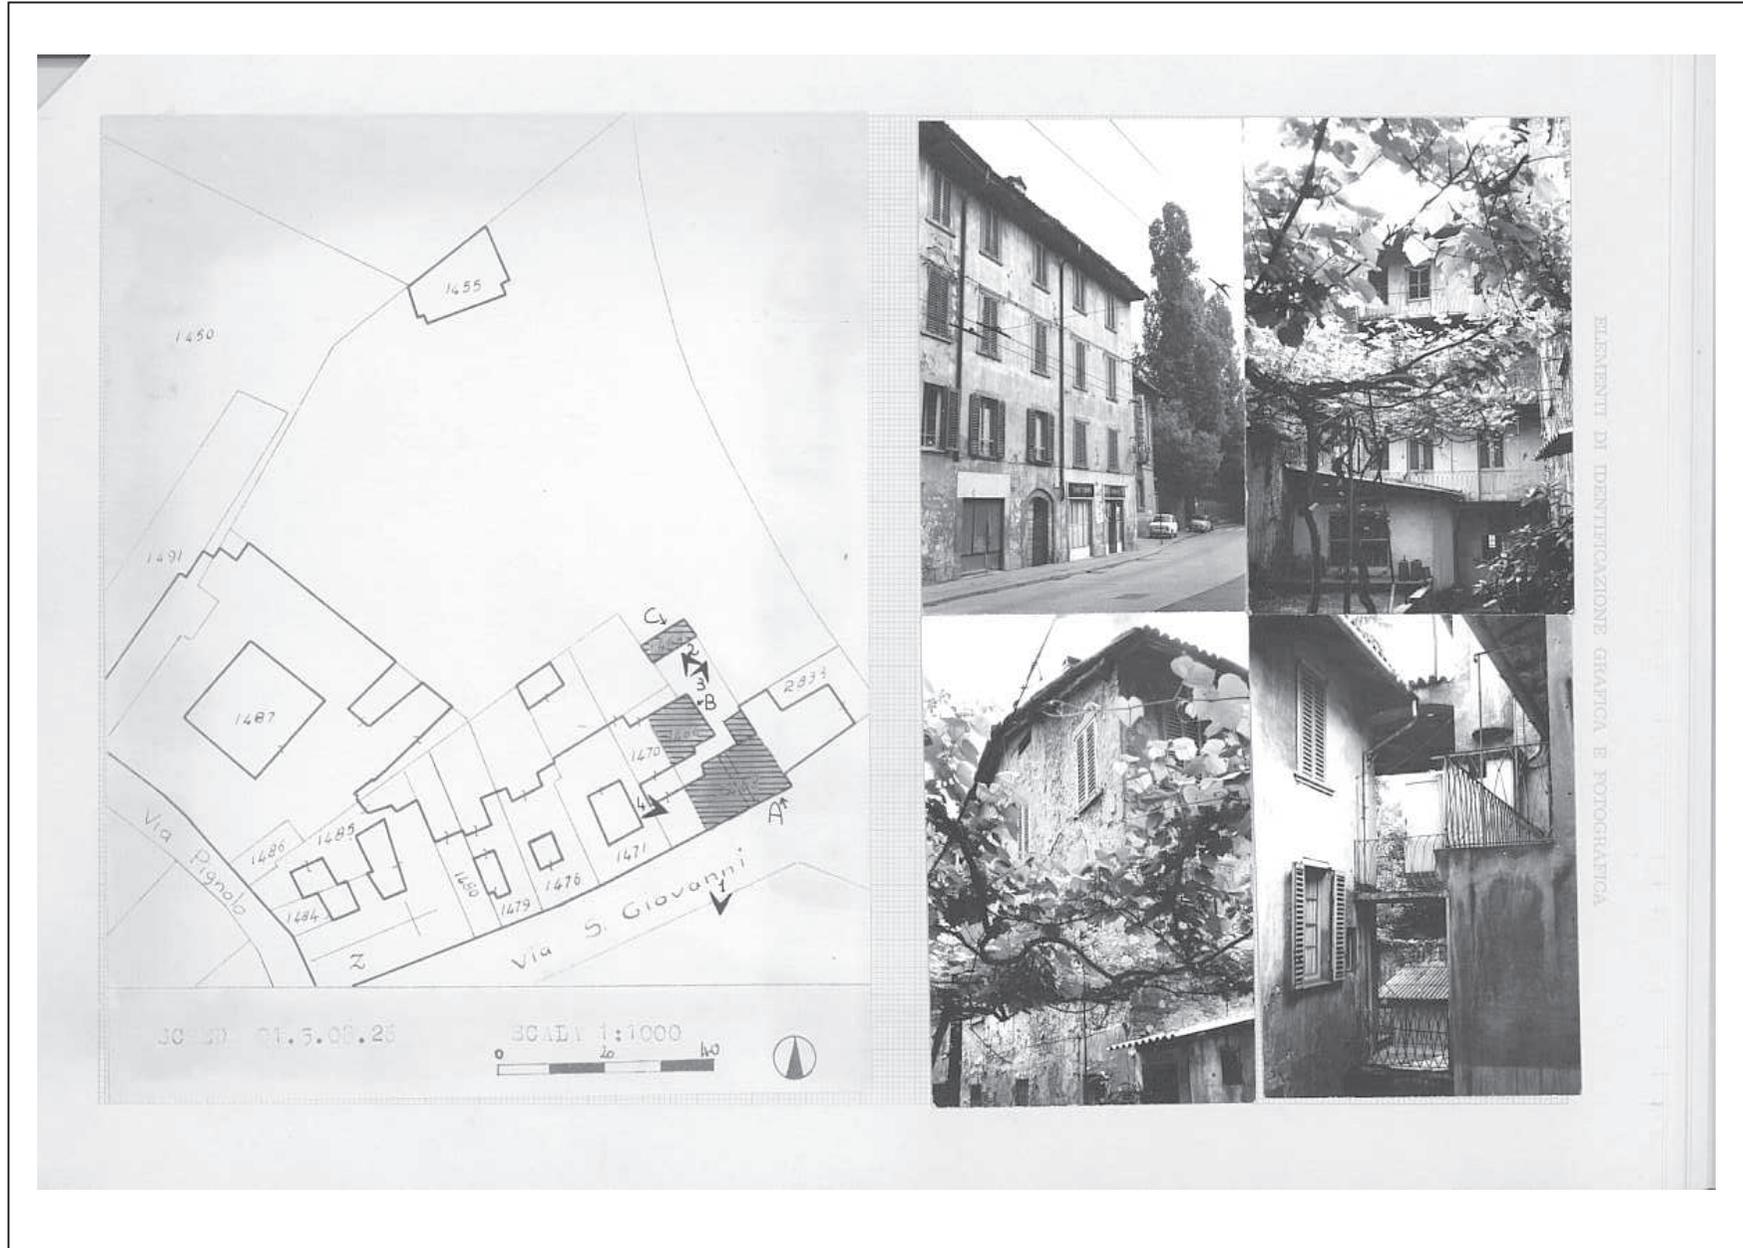
Finestre con semplici contorni di arenaria. Comignoli visibili dalla strada. Nel cortile ballatoi e scale esterne sui tre piani in arenaria, cemento e legno, con ringhiere in ferro.									Rifacimento intonaco. Risanamento.																	
BIBLIOGRAFIA																											OSSERVAZIONI																	
DOCUMENTI ANNESSI																		Cortile con gioco bocce in disuso. negozi, attività artigianali, vetrine, insegne, ecc.																										
NEG. 54.24 / 58.18 / 58.17 / 58.15																		Insegne dei negozi e aperture anche sul lato di risvolto in contrasto con l'ambiente.									REDATTA DA A.Piantanida -marzo 1973																	
																											REVISIONATA DA V.Zanella aprile 1973																	
																											VISTA DA																	
1 2 3 4 5 6 7 8 9									1 2 3 4 5 6 7 8 9									1 2 3 4 5 6 7 8 9
