| 1 2 3 4 5 6 7 8 9 | | | | | | | | | 1 2 3 4 5 6 7 8 9 | | | | | | | | | 1 2 3 4 5 6 7 8 9 | | | | | | | | | | | | | | | | | | | | | | | | | | | | | | | | | | | |
|---|--|--|--|--|--|--|--|--|---|--|--|--|--|--|--|--|--|---|--|--|--|--|--|--|--|--|---|--|--|--|--|--|--|--|--|---|--|--|--|--|--|--|--|--|---|--|--|--|--|--|--|--|--|
| <b>COMUNE DI BERGAMO</b> | | | | | | | | | | | | | | | | | | <b>INVENTARIO DEI BENI CULTURALI E AMBIENTALI</b> | | | | | | | | | | | | | | | | | | <b>MONUMENTI</b> | | | | | | | | | | | | | | | | | |
| DENOMINAZIONE Edificio residenziale | | | | | | | | | | | | | | | | | | EPOCA sec.XVI(?) - XVIII | | | | | | | | | 1 - VALORE ARCHITETTONICO | | | | | | | | | NUMERO SCHEDA | | | | | | | | | | | | | | | | | |
| LOCALITA Pignolo VIA Pignolo | | | | | | | | | | | | | | | | | | N. CIV. 90A | | | | | | | | | a) pessimo b) cattivo c) mediocre<br>d) buono e) ottimo | | | | | | | | | 0 1 5 0 9 0 3 | | | | | | | | | | | | | | | | | |

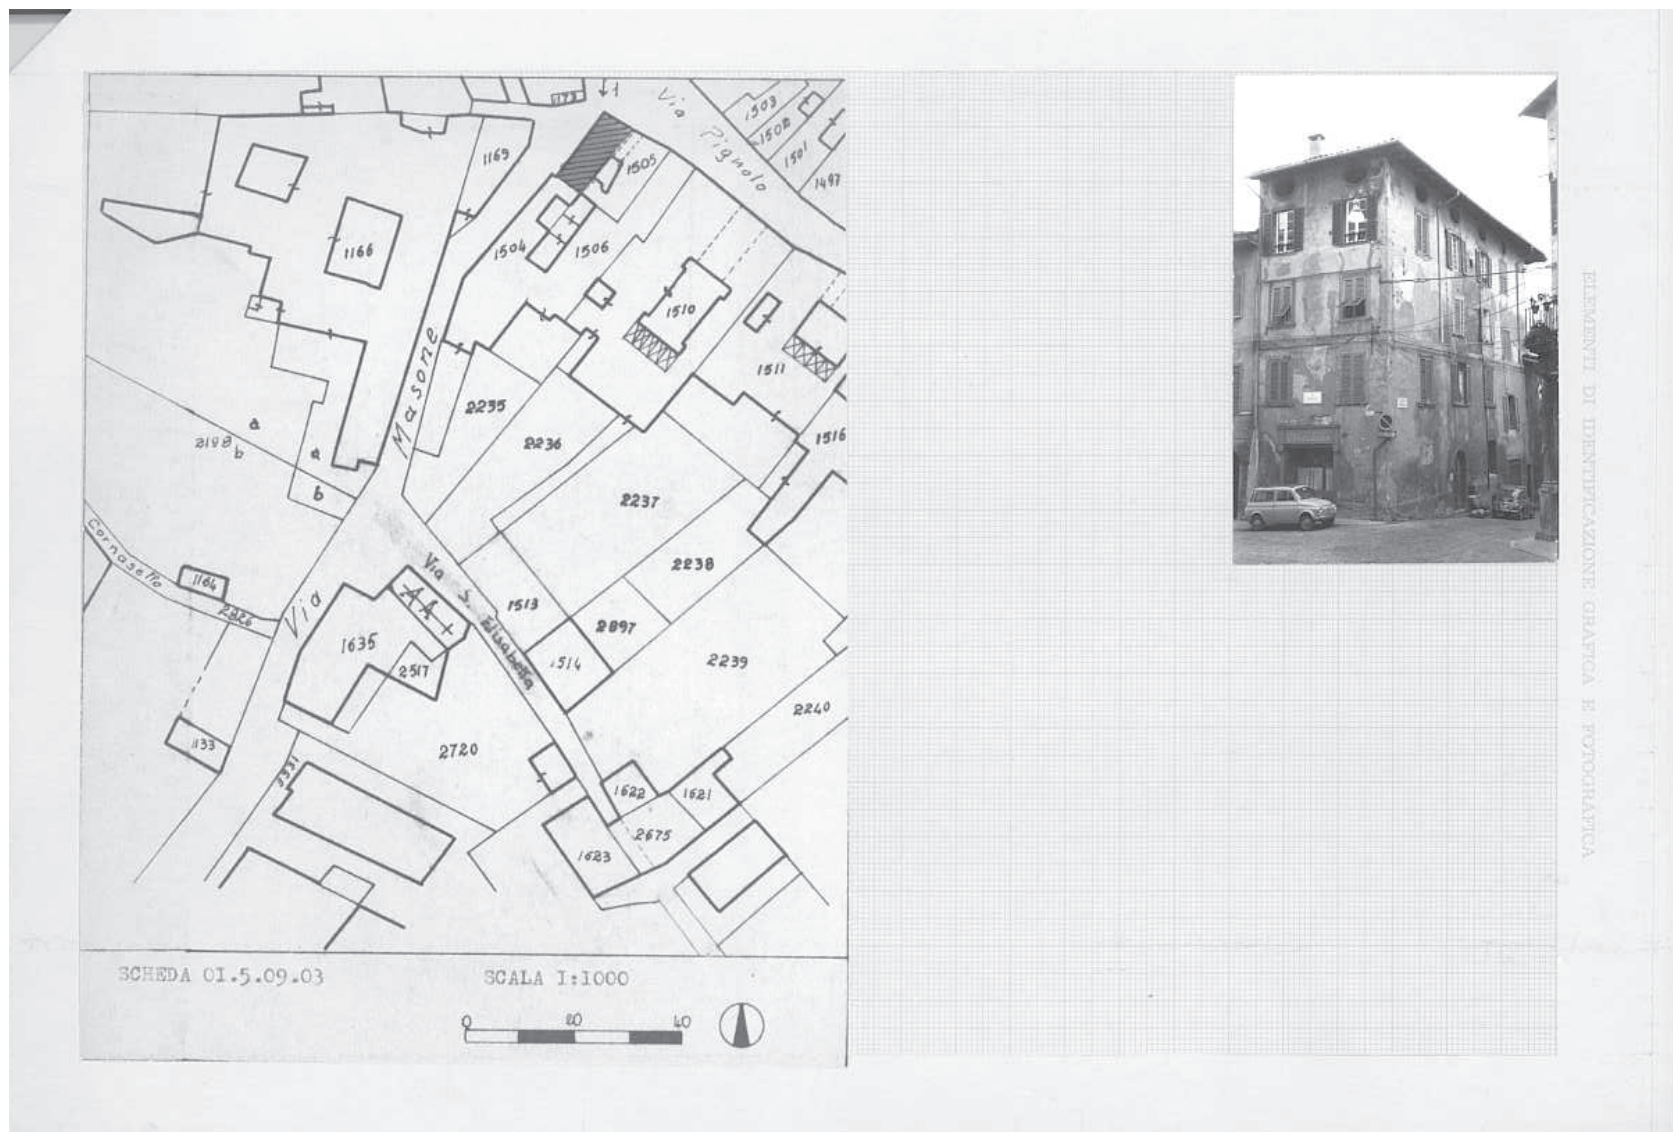
| 1 2 3 4 5 6 7 8 9 | | | | | | | | | 1 2 3 4 5 6 7 8 9 | | | | | | | | | 1 2 3 4 5 6 7 8 9 | | | | | | | | | | | | | | | | | | | | | | | | | | | | | | | | | | | |
|---|--|--|--|--|--|--|--|--|---|--|--|--|--|--|--|--|--|---|--|--|--|--|--|--|--|--|---|--|--|--|--|--|--|--|--|---|--|--|--|--|--|--|--|--|---|--|--|--|--|--|--|--|--|
| Elementi probabilmente cinquecenteschi visibili su via Masone. | | | | | | | | | | | | | | | | | | Edificio d'angolo fra due strade a pianta rettangolare. | | | | | | | | | Murature miste di pietrame e mattoni intonacate. | | | | | | | | | | | | | | | | | | | | | | | | | | |
| Ristrutturazione del XVIII secolo. | | | | | | | | | | | | | | | | | | Altezza di quattro piani, più sottotetto. | | | | | | | | | Solai in legno. | | | | | | | | | | | | | | | | | | | | | | | | | | |
| Rimaneggiate alcune aperture su via Masone. | | | | | | | | | | | | | | | | | | Copertura a padiglione. | | | | | | | | | Tetto con orditura in legno e manto in coppi. | | | | | | | | | | | | | | | | | | | | | | | | | | |
| | | | | | | | | | | | | | | | | | | Balconi a valle di legno con montanti verticali pure in legno. | | | | | | | | | | | | | | | | | | | | | | | | | | | | | | | | | | | |
| PROPRIETARIO ATTUALE | | | | | | | | | | | | | | | | | | Portalino su via Masone ad arco a tutto sesto con contorni in arena-ria; due finestre strombate a piano terreno. | | | | | | | | | PROPOSTE DI RESTAURO | | | | | | | | | Sistemazione intonaco e serramenti. | | | | | | | | | | | | | | | | | |
| | | | | | | | | | | | | | | | | | | Fascia marcapiano a metà delle due fronti. | | | | | | | | | OSSERVAZIONI | | | | | | | | | | | | | | | | | | | | | | | | | | |
| BIBLIOGRAFIA | | | | | | | | | | | | | | | | | | Finestrelle ovali nel sottotetto. | | | | | | | | | | | | | | | | | | | | | | | | | | | | | | | | | | | |
