1									2									3																	
<b>COMUNE DI BERGAMO</b>																		<b>INVENTARIO DEI BENI CULTURALI E AMBIENTALI</b>									<b>MONUMENTI</b>								
DENOMINAZIONE <b>Edificio residenziale</b>																		EPOCA <b>sec.XIX</b>									1 - VALORE ARCHITETTONICO								
LOCALITÀ <b>Pignolo</b> VIA <b>Piazzetta SSpirito5-6/Pignolo n.26B-26C</b>																											a) pessimo b) cattivo c) mediocre d) buono e) ottimo								
CATASTO <b>Bergamo f.9;mp.1566-2147</b>																											2 - NECESSITÀ DI RESTAURO								
PROPRIETÀ <b>privata</b> USO ATTUALE <b>negozio, bar, abitazione (in parte disabitato)</b>																											a) impossibile b) restauro integrale c) restauro interno o esterno d) restauri parziali e) ottime condizioni								
STRUTTURE VERTICALI <input type="checkbox"/>						STRUTTURE ORIZZONTALI <input type="checkbox"/>						COPERTURE <input type="checkbox"/>						UMIDITÀ <input type="checkbox"/>						NUMERO SCHEDA

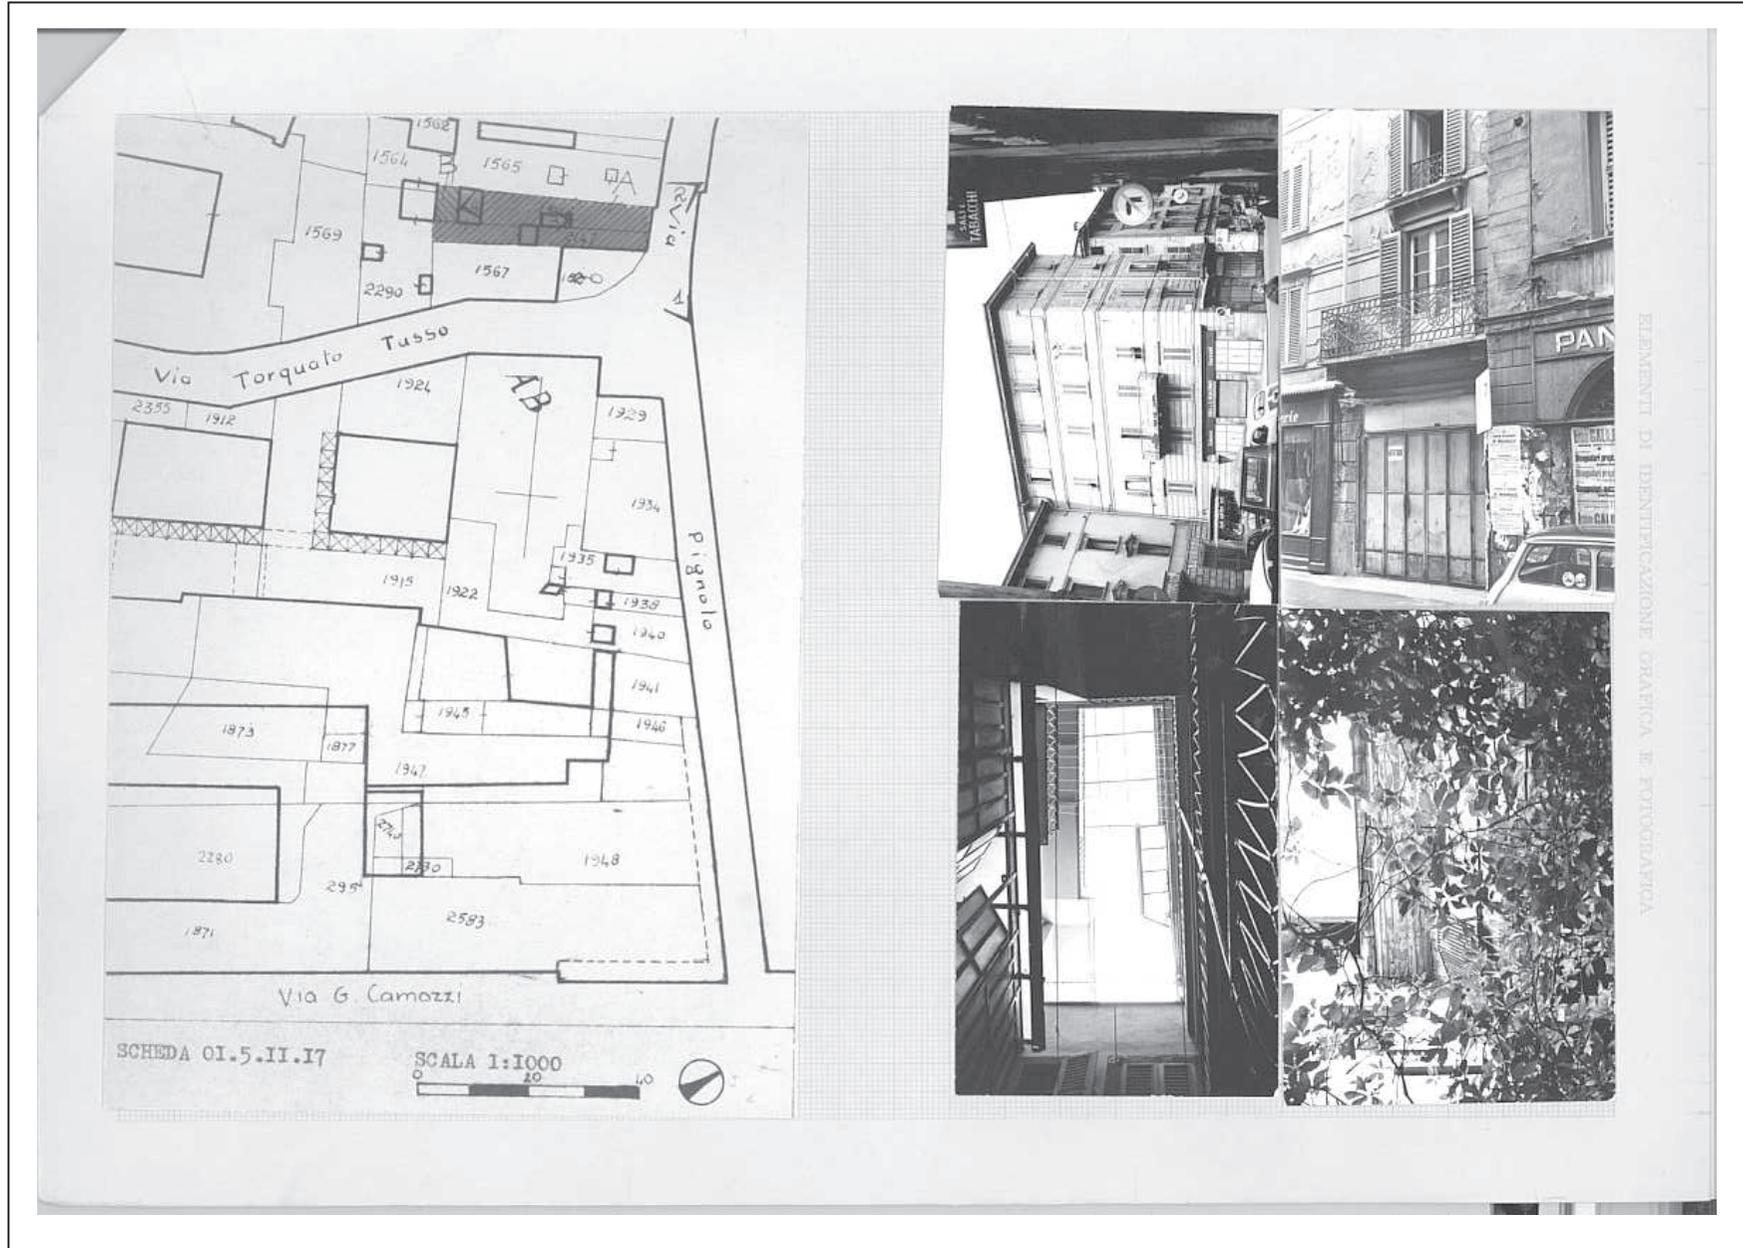
PROTEZIONE ESISTENTE <b>P.R.F.n.a. art.11</b>																											0 1 5 1 1 1 7								
PROTEZIONE PROPOSTA																											GRADO								
																											a b c d e								
																		piano terreno									1 2								
																		resto dell'edificio									1 2								
																		spazi liberi									1 2								
																		DESTINAZIONE DI PIANO									4								
DATI CRONOLOGICI																		DATI TIPOLOGICI									STRUTTURE E MATERIALI								
Edificio del XIX secolo																		Edificio d'angolo tra una piazzetta e una via									Murature miste,intonacate								
Sopralzo di un piano e mezzo e sistemazione esterna ed interna nel 1923																		Pianta rettangolare, con cortili piccoli all'interno									Solai con putrelle di ferro e voltine di mattoni e in legno								
Probabilmente nei secoli precedenti sul luogo sorgeva un'istituzione religiosa collegata con la chiesa adiacente della S.S. Trinità:v.scheda 01.5.11.18																		Copertura a padiglione									Zoccolo a fasce d'intonaco fino al coronamento delle finestre al 1° piano

Esisteva un pozzo della profondità di 80 metri																		Copertura a terrazza del corpo a un piano nel cortile maggiore (B)									Tetto con orditura in legno e manto in marsigliesi								
																		CARATTERISTICHE PARTICOLARI E CONTESTO									Contorni finestre in arenaria								
PROPRIETARIO ATTUALE																		Ingresso nell'angolo della piazzetta.Aperture architravate a piano terra.Balcone al 1° piano su via Pignolo e balcone centrale al 2° piano sulla piazzetta,neoclassici									PROPOSTE DI RESTAURO								
BIBLIOGRAFIA																		Cortile con pergola .Fascia decorativa a motivi geometrici graffiti all'ultimo piano in facciata									OSSERVAZIONI								
DOCUMENTI ANNESSI																		negozi, attività artigianali, vetrina, insegne, ecc.									Edificio in sè poco valido,ma ormai in sefiteo nell'ambiente della piazzetta								
NEG.41.16a/184.8a/186.19a/186.20a																											REDATTA DA <b>A.Piantanida-giugno 1973</b>
