1 2 3 4 5 6 7 8 9									1 2 3 4 5 6 7 8 9									1 2 3 4 5 6 7 8 9								
<b>COMUNE DI BERGAMO</b>			PIANO PARTICOLAREGGIATO A CONTENUTO PAESISTICO DEI COLLI			<b>INVENTARIO DEI BENI CULTURALI AMBIENTALI</b>									<b>MONUMENTI</b>											
DENOMINAZIONE <u>cascina</u>						EPOCA <u>sec. XVIII?</u>						NUMERO SCHEDA														
LOCALITÀ <u>Astino</u>			VIA <u>Astino</u>			N. CIV. <u>3</u>						0   3   2   1   1   1   4														
CATASTO <u>Valle d'Astino, F 9, mp 529</u>						USO ATTUALE <u>abitazione (1 famiglia) - stalla e fienile</u>																				
PROPRIETÀ <u>privata</u>			I - STRUTTURA PORTANTE			II - PARTI COMPLEMENTARI			III - COPERTURA			IV - INTERNO			V - UMIDITÀ			GRADO								
			A B <input checked="" type="checkbox"/>			A <input type="checkbox"/> K <input type="checkbox"/> C			A <input type="checkbox"/> B <input type="checkbox"/> C			A <input type="checkbox"/> X <input type="checkbox"/> C			A <input type="checkbox"/> B <input type="checkbox"/> C			I

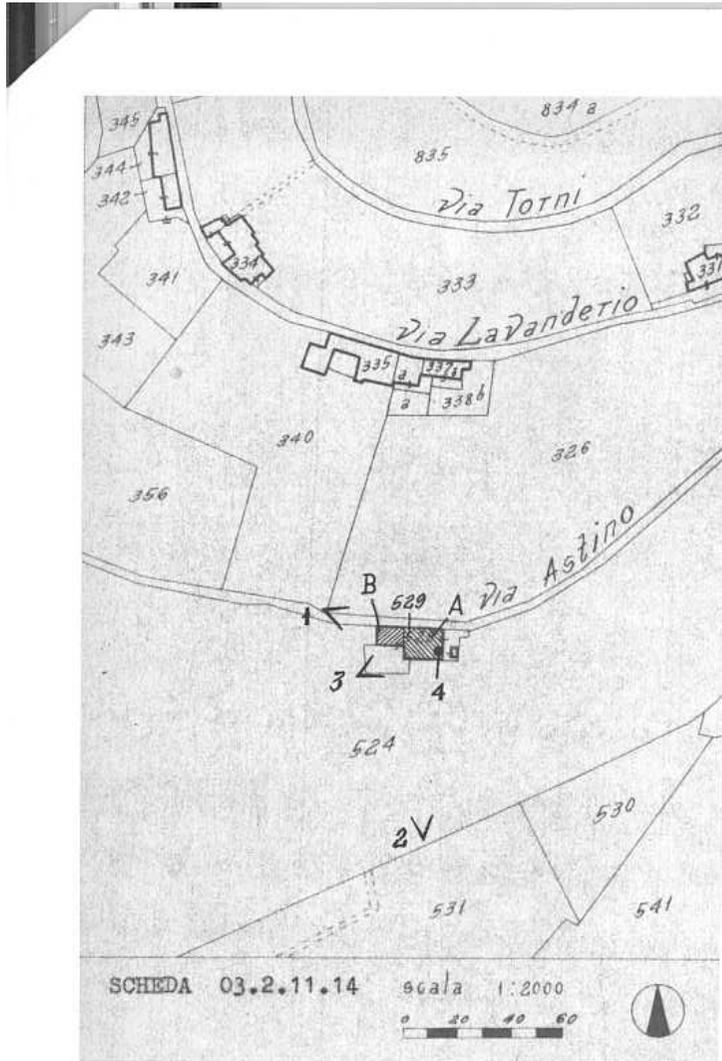
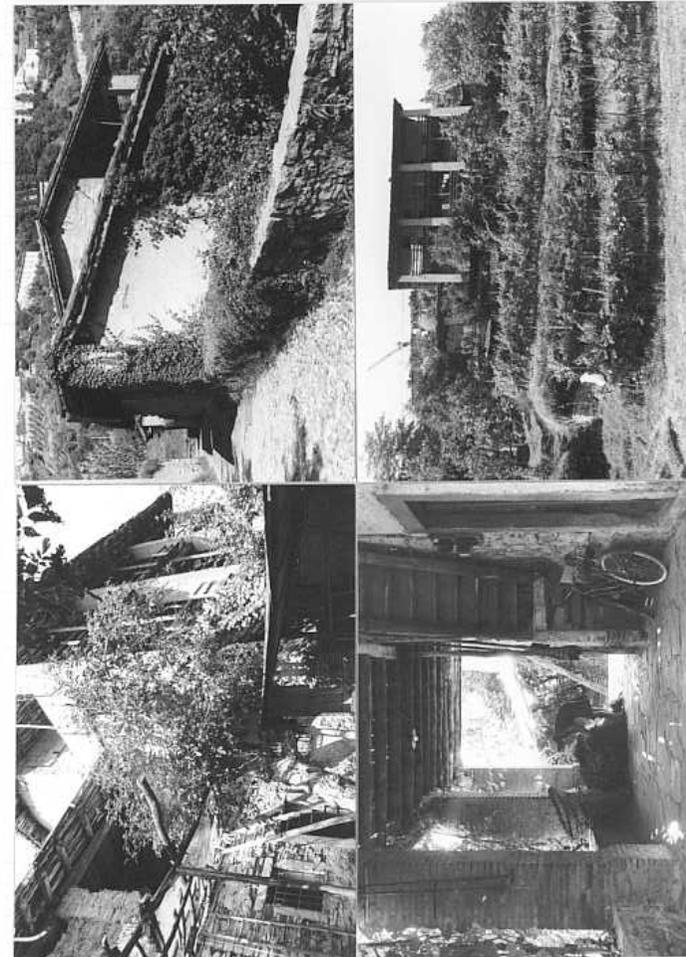
PROTEZIONE ESISTENTE			PROTEZIONE PROPOSTA			STATO DI CONSERVAZIONE			A Buono			B Mediocre			C Cattivo			II								
																		3								
DATI CRONOLOGICI									DATI TIPOLOGICI									STRUTTURE E MATERIALI								
edificio costruito probabilmente nel sec. XVIII									edificio isolato a mezza costa A) pianta rettangolare altezza di 3 piani a valle, 1 su strada - portico e 2 loggiati tra beati - copertura a 2 falde B) ala rustica adiacente, con stalla e fienile altezza di 2 piani copertura a 1 falda									murature prevalentemente in pietra solai di legno contorni aperture in arenaria balaustre di legno tetto con orditura di legno e manto di coppi portico lastricato, con muretto verso valle								
PROPRIETARIO ATTUALE									CARATTERISTICHE PARTICOLARI E CONTESTO									PROPOSTE DI UTILIZZAZIONE E DI RESTAURO								
Soc. Immobiliare Valle d'Astino									a piano terreno stalla con volta a vela di mattoni nel portico, scala esterna con rampa inizialmente in pietra e poi in legno corpo staccato del forno in muratura (ora diroccato) portale staccato su strada; contorni di arenaria e tettuccio di coppi									887

BIBLIOGRAFIA																										
MAPPA 1842																										
DOCUMENTI ANNESSI																		OSSERVAZIONI								
NEG. C 30.9 / C 30.7 C 30.5 / C 30.8																		sul muro verso strada é leggibile una vecchia targa: "Astino"								
REDATTA DA									V. Zanella									IL giu. 77								
VISTA DA																		IL
