1 2 3 4 5 6 7 8 9									1 2 3 4 5 6 7 8 9									1 2 3 4 5 6 7 8 9																							
<b>COMUNE DI BERGAMO</b>									PIANO PARTICOLAREGGIATO A CONTENUTO PAESISTICO DEI COLLI									<b>INVENTARIO DEI BENI CULTURALI AMBIENTALI</b>									<b>MONUMENTI</b>														
DENOMINAZIONE edificio residenziale ("casa dei fiori")									EPOCA sec. XVIII?									NUMERO SCHEDA																							
LOCALITA Lavanderio									VIA Lavanderio									N. CIV. 11																							
CATASTO Valle d'Astino, F 6, mp 331																		0 3 2 1 1 2 4																							
PROPRIETA privata									USO ATTUALE abitazione (4 famiglie residenti)																																
I - STRUTTURA PORTANTE			A B <input checked="" type="checkbox"/>			II - PARTI COMPLEMENTARI			A B <input checked="" type="checkbox"/>			III - COPERTURA			A B <input checked="" type="checkbox"/>			IV - INTERNO			A B <input checked="" type="checkbox"/>			V - UMIDITA			A B C			Inesistente Tracce Rilevante			A <input checked="" type="checkbox"/> B <input checked="" type="checkbox"/> C			I			GRADO

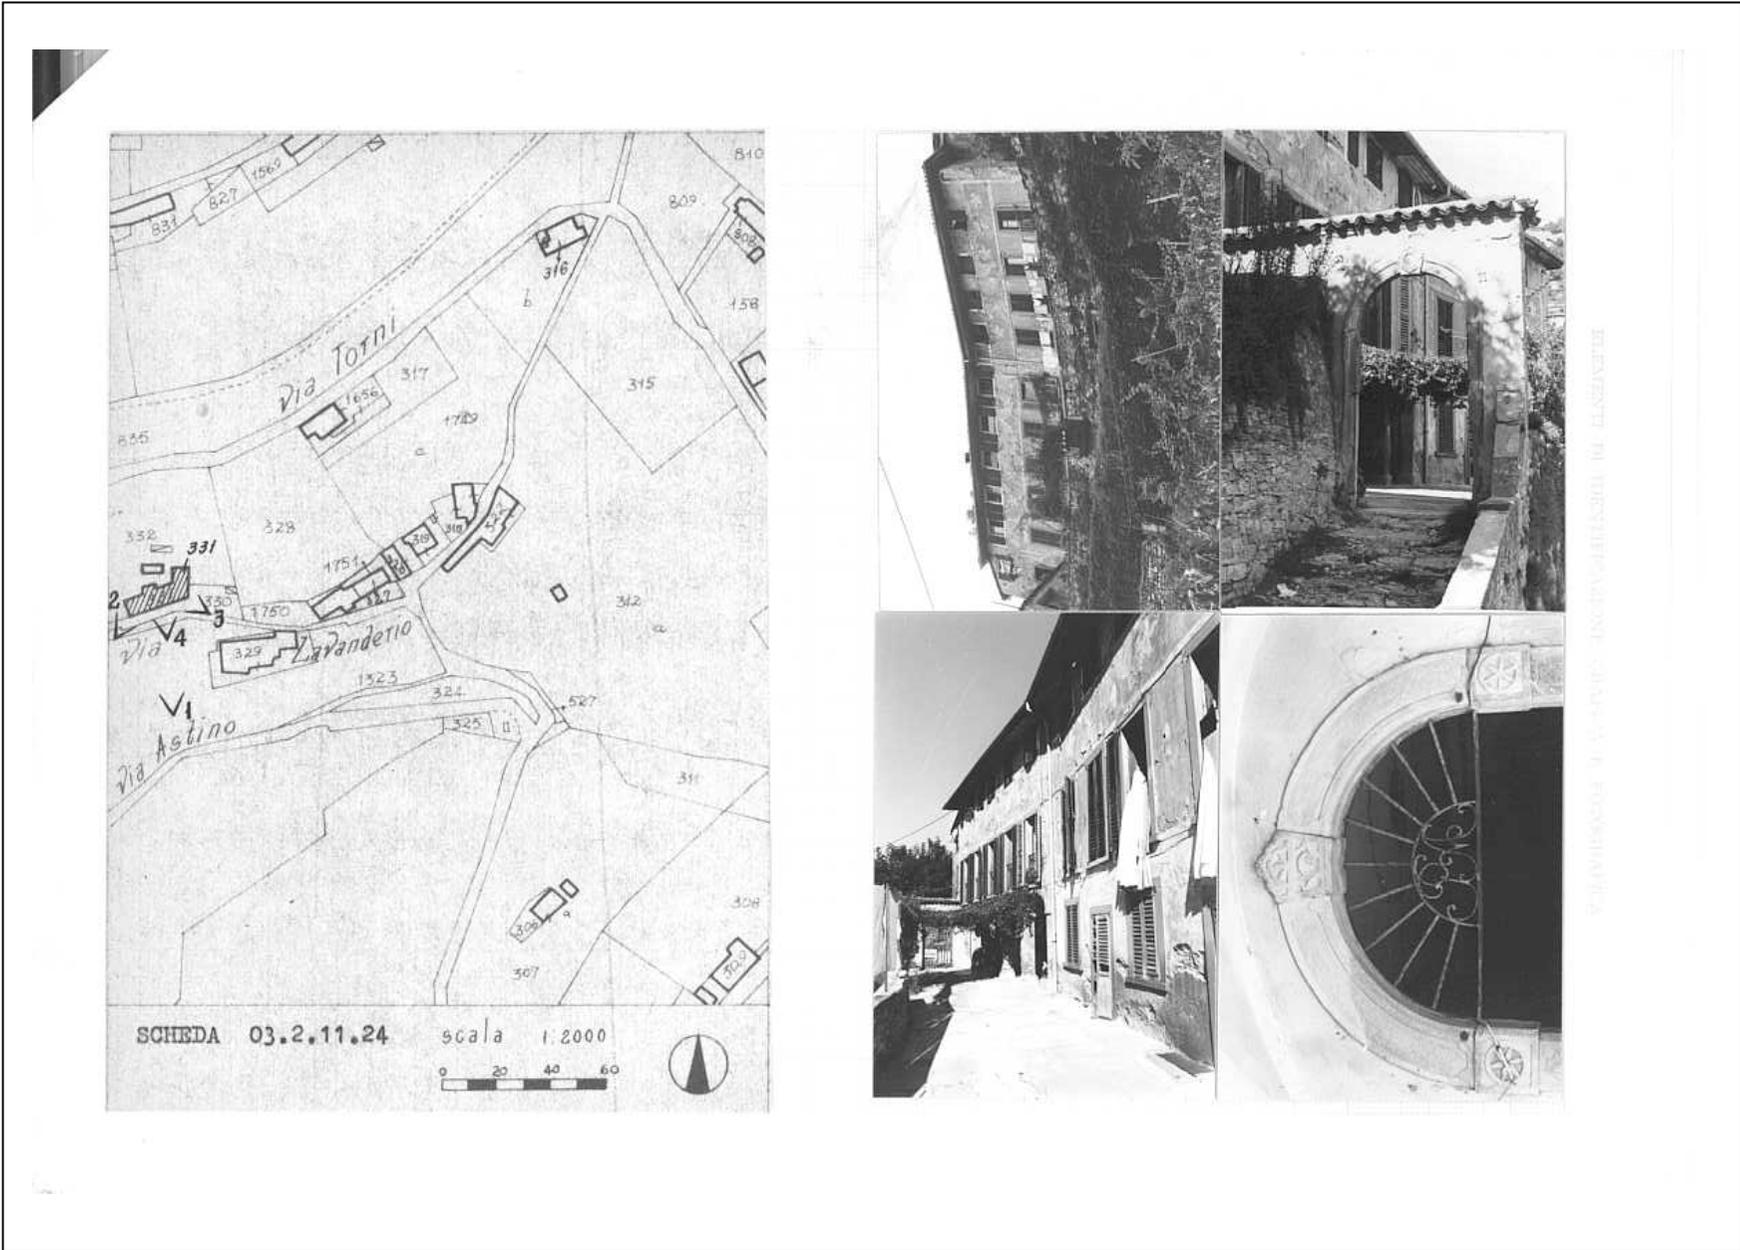
PROTEZIONE ESISTENTE																		STATO DI CONSERVAZIONE									A Buono			B Medioero			C Cattivo			II			3		
PROTEZIONE PROPOSTA																																									
DATI CRONOLOGICI									DATI TIPOLOGICI									STRUTTURE E MATERIALI																							
edificio con planimetria invariata dal 1808									edificio isolato									murature miste																							
costruito probabilmente nel '700									pianta a L									sclai di legno																							
fronte su strada decorato agli inizi del '900									altezza di 3 piani									contorni aperture in arenaria																							
									portico parziale a valle									tetto con orditura di legno																							
									copertura a padiglione									e manto di coppi																							
																		esterno con decorazioni floreali policrome																							
																		./.. (staccato)

orto adiacente																							
PROPRIETARIO ATTUALE									CARATTERISTICHE PARTICOLARI E CONTESTO									PROPOSTE DI UTILIZZAZIONE E DI RESTAURO																							
Carobbi									portico a 5 luci con archi ribassati su pilastri									in un restauro non vanno cancellate le decorazioni floreali																							
BIBLIOGRAFIA									volte a crociera																																
MAPPA 1808									vano scala con decorazioni anche settecentesche																																
DOCUMENTI ANNESSI									sul fronte a valle, vistose decorazioni floreali									OSSERVAZIONI "casa dei fiori" (denominazione locale)																							
NEG. C 28.19a / C 30.2									terrazza antistante in battuto di cemento									REDATTA DA V. Zanella																							
C 27.9 / C 27.8									portale d'ingresso ad arco ./..									IL giu. 77																							
																		VISTA DA
